# Bayerische Landesanstalt für Weinbau und Gartenbau

Endbericht zum Forschungsvorhaben KL/17/04

# "Klima-Forschungs-Station"

Entwicklung und Optimierung begrünbarer Klimafassaden

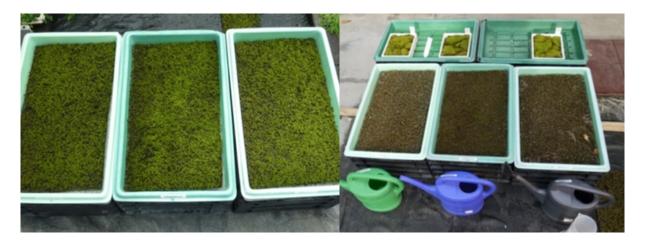
Abbildung 1: Versuchsbeginn mit *Racomitrium* canescens, Bewässerungsvarianten von links nach rechts: Leitung, Regen, Main (09.06.17)

Abbildung 2: Ergänzung durch *Tortella inclinata*, Versuch mit *R. canescens* läuft zu dem Zeitpunkt seit 122 Tagen (12.10.17)

Der Versuch wurde am 09.06.2017 mit der Laubmoos-Art *Racomitrium canescens* (Moosmatte, Bezugsquelle: Vertiko GmbH) begonnen (Abbildung 1). Unter die Moosmatten wurden beidseitig kaschierte Krallmatten zur Drainage verlegt. Die Bewässerung wurde einmal wöchentlich durchgeführt, möglichst früh morgens oder abends, um Zellschädigung durch zu große Hitze zu vermeiden.

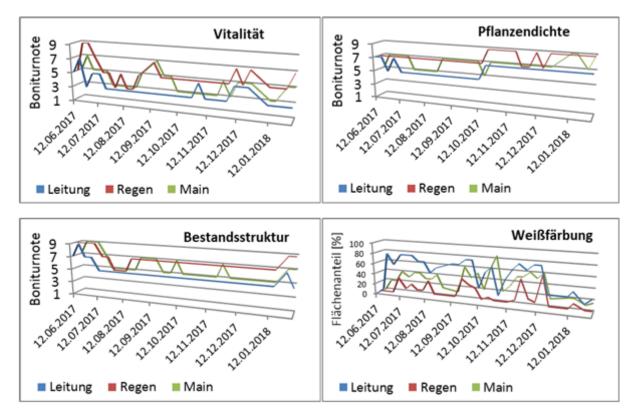
Abbildung 8: Vitalität, Bestandsstruktur, Pflanzendichte und Weißfärbung von *R. canescens* bei der Bewässerung mit Leitungs-, Regen- und Mainwasser, Boniturnoten von 9 = sehr gut bis 1 = ungenügend

Hinsichtlich der Vitalität erzielte die Variante Regenwasser die besten Bewertungen, dicht gefolgt von der Variante Mainwasser. Die Variante Leitungswasser war hingegen etwas abgeschlagen. Pflanzendichte und Bestandsstruktur zeigten damit einhergehend ein ähnliches Ergebnis. Die Weißfärbung trat am stärksten beim Leitungswasser auf, etwas weniger stark beim Mainwasser und am wenigsten beim Regenwasser. Auffällig war, dass sich die Weißfärbung nach einem halben Versuchsjahr in den Wintermonaten wieder deutlich verringert hatte (Abbildung 8).

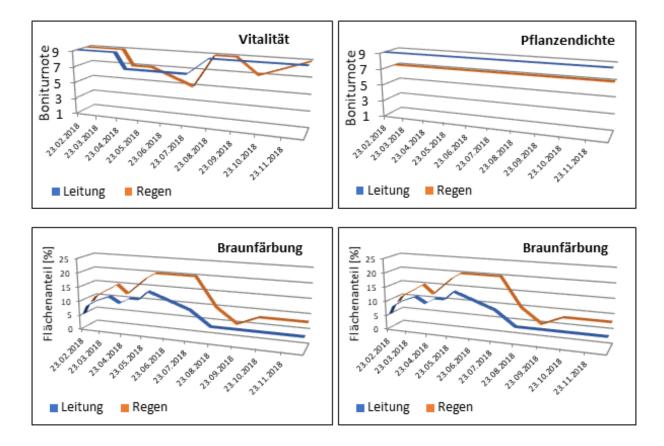
Abbildung 14: Vitalität, Braunfärbung, Pflanzendichte und Weißfärbung von *T. inclinata* bei der Bewässerung mit Leitungs- und Regenwasser, Boniturnoten von 9 = sehr gut bis 1 = ungenügend

Bei *T. inclinata* wurden in der Auswertung nur die Varianten Leitungs- und Regenwasser gegenübergestellt, ohne die "Zwischenvariante" Mainwasser. Die Vitalität war in beiden Varianten nahezu gleich, teilweise etwas schlechter beim Regenwasser. Die Pflanzendichte blieb über den Versuchszeitraum gleich und lag bei der Leitungsvariante von Beginn an etwas höher, was dem Versuchsaufbau geschuldet war. Die Braun- und Weißfärbungen sind insgesamt nur sehr wenig aufgetreten, dabei aber häufiger beim Regen- als beim Leitungswasser (Abbildung 14).

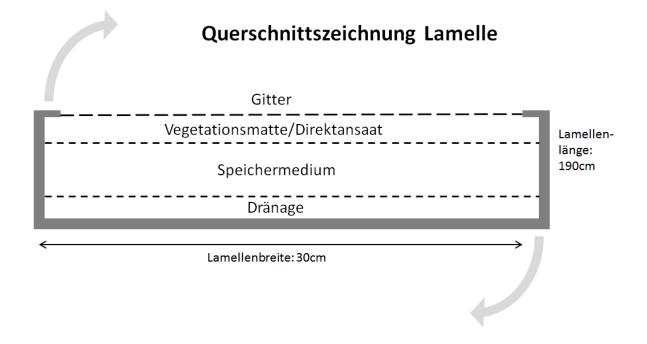
Abbildung 17: Querschnittszeichnung eines Lamellenbepflanzungsaufbaus

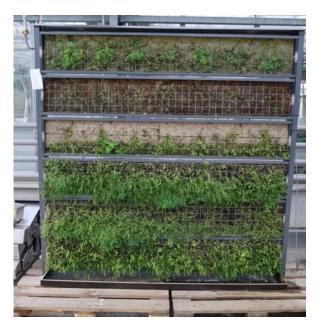
Abbildung 18: linkes System v.o.n.u.: Stein + Ansaat, Schaf-Kokos + Ansaat, PU + Ansaat, Stein + Matte, Schaf-Kokos + Matte, PU + Matte (18.01.18)

18; erste Lamelle von oben, Abbildung 19 dritte Lamelle von oben). Dies konnte bei den beiden Festkörpermaterialien PU-Schaum und Schafwoll-Kokos-Gemisch in Verbindung mit Ansaatmischungen nicht festgestellt werden. Während der PU-Schaum in der Vertikalen zu stark dränierte, wurde beim Schafwoll-Kokos-Gemisch das Keimlingswachstum gehemmt und eine leichte Schimmelbildung im unbelüfteten Bereich festgestellt.

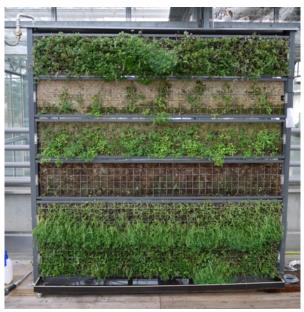
Abbildung 19: rechtes System v.o.n.u.: Schaf-Kokos + Matte, PU + Ansaat, Stein + Ansaat, Schaf-Kokos + Ansaat, PU + Matte, Stein + Matte (18.01.18)

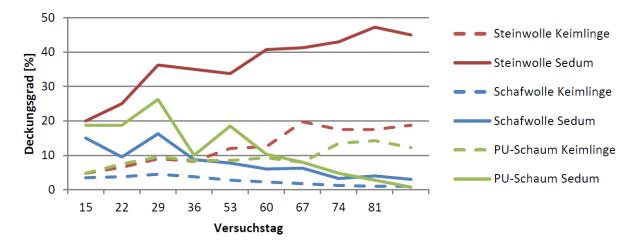
Abbildung 20: Deckungsgrad in den Lamellen mit der Ansaat/Sedum-Bepflanzungsvariante unter Verwendung von 0,5 g/m² Ansaat und 90 g/m² Sedumsprossen; die Flächenanteile wurden nach Saatgut-Keimlingen und Sedumsprossen differenziert in Kombination mit den drei verschiedenen Speichermaterialien Steinwolle, Schafwolle-Kokos und PU-Schaum erfasst

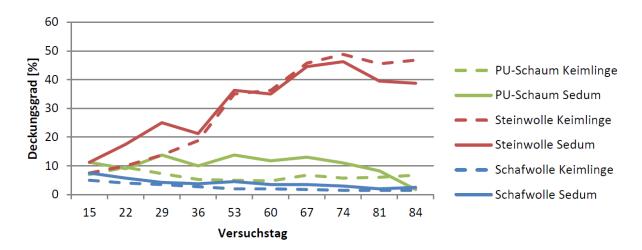
Abbildung 21: Deckungsgrad in den Lamellen mit der Ansaat/Sedum-Bepflanzungsvariante unter Verwendung von 1 g/m² Ansaat und 45 g/m² Sedumsprossen; die Flächenanteile wurden nach Saatgut-Keimlingen und Sedumsprossen differenziert in Kombination mit den drei verschiedenen Speichermaterialien Steinwolle, Schafwolle-Kokos und PU-Schaum erfasst

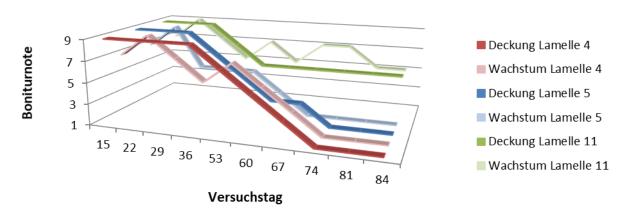
Abbildung 22: Deckungsgrad und Wachstum der artenärmeren Sedum-Vegetationsmatten (Variante A, vgl. Tabelle 2) in Kombination mit den drei Speichermaterialien Steinwolle (rot, Lamelle 4), Schafwoll-Kokos (blau, Lamelle 5) und PU-Schaum (grün, Lamelle 11); Boniturnoten von 9 = sehr gut bis 1 = ungenügend

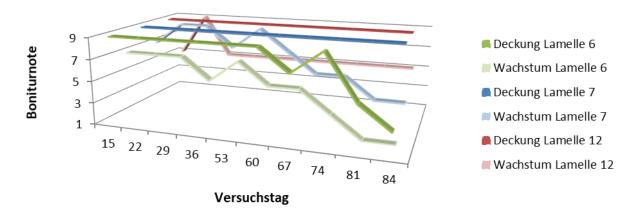
Abbildung 23: Deckungsgrad und Wachstum der artenreicheren Sedum-Vegetationsmatten (Variante B, vgl. Tabelle 2) in Kombination mit den drei Speichermaterialien Steinwolle (rot, Lamelle 12), Schafwoll-Kokos (blau, Lamelle 7) und PU-Schaum (grün, Lamelle 6); Boniturnoten von 9 = sehr gut bis 1 = ungenügend

Bei den Matten stellten sich eine hohe Sedumartenvielfalt (Abbildung 23) und eine gute Lichtversorgung (also eine höhere Lage im System) als vorteilhaft heraus. Eine zu starke Bewässerung muss unbedingt vermieden werden, damit die Wurzeln der trockenheitsangepassten Sedumarten nicht zu faulen beginnen. Im Gewächshaus sind zudem Spinnmilben aufgetreten. Eine vergleichbare Untersuchung im Außenbereich wäre deshalb interessant. Steinwolle und PU-Schaum eignen sich als Unterlage für die Vegetationsmatten. Der dränierende Effekt des PU-Schaums fällt hier nicht negativ ins Gewicht, da die Matte selbst eine gewisse Menge Wasser speichern kann. Beim Schafwoll-Kokos-Gemisch kam es wegen mangelnder Belüftung zu stärkerer Schimmelbildung.

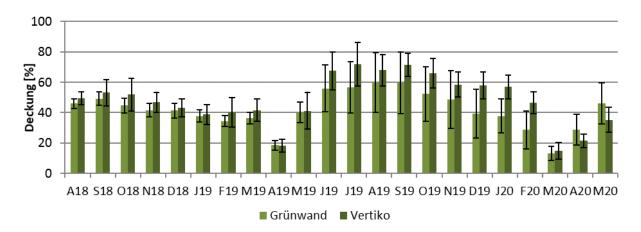
Abbildung 26: Von Pflanzen bedeckte Fassadenfläche je System und Monat jeweils über die Einzelmodule (Vlieselemente Vertiko, Rinnen Grünwand) gemittelt, die Balken zeigen die Standardabweichung an.

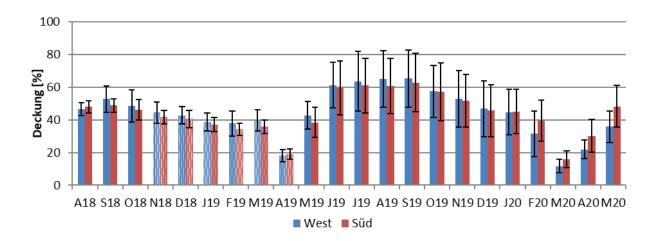
Abbildung 27: Von Pflanzen bedeckte Fassadenfläche je Exposition und Monat jeweils über die Einzelmodule (Vlieselemente Vertiko, Rinnen Grünwand) gemittelt, die Balken zeigen die Standardabweichung an. Der Zeitraum November 2018 (N18) bis April 19 (A19) ist nicht repräsentativ, da Südmodule für Versuche an der Westfassade verwendet wurden

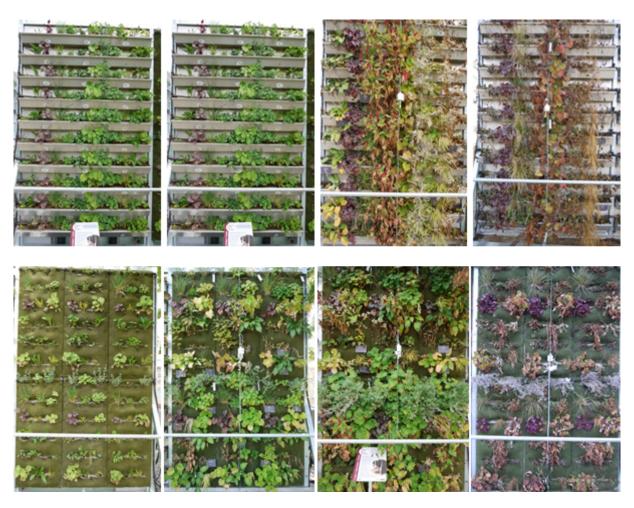
Abbildung 28: Frontalansichten der Fassadenhälften am Klimahaus West im ersten Versuchsjahr; obere Reihe: Rinnensystem Grünwand; untere Reihe: Vliessystem Vertiko (April 2018, Juli 2018, Oktober 2018, Januar 2019 unten bzw. 2020 oben)

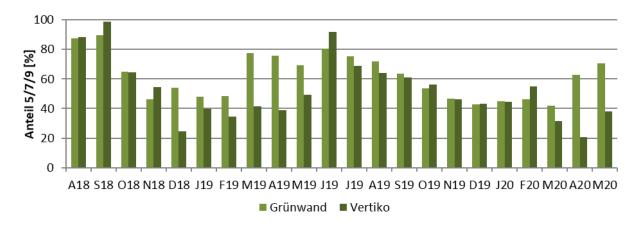
Abbildung 29: Anteil der ausreichend vitalen Pflanzen (Boniturnote 5, 7 oder 9) je System und Monat

Bezüglich der Vitalität zeichneten sich ebenfalls Unterschiede zwischen den Begrünungssystemen ab. In den Wintermonaten wurden nur die aktiven Versuchsarten bewertet. Stauden, die ihre lebenden Teile einziehen und bis zum Neuaustrieb überwintern, wurden nicht mit einbezogen. In Sommer und Herbst waren die Pflanzen in beiden Systemen etwa gleich vital. Vor allem im Frühling wurden aber im Rinnensystem (Grünwand) deutlich bessere Ergebnisse erzielt, was größtenteils auf einen früheren Austrieb und eine schnellere Pflanzenentwicklung in den Rinnen zurückzuführen ist (Abbildung 29).

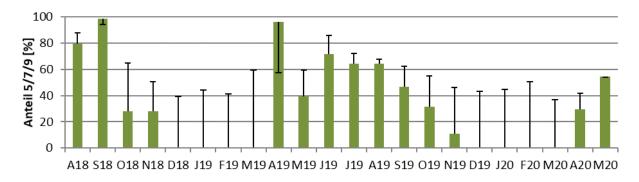
Abbildung 40: Entwicklung der Vitalität von *Bistorta amplexicaulis* 'Blackfield' im Zeitraum August 2018 bis Mai 2020 als Anteil der ausreichend vitalen Pflanzen (Boniturnote 5, 7 oder 9) je Monat im Verhältnis zur Gesamtvitalität (schwarze Balken)

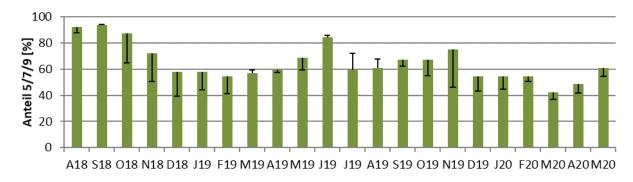
Abbildung 46: Entwicklung der Vitalität von *Campanula poscharskyana* 'Blauranke' im Zeitraum August 2018 bis Mai 2020 als Anteil der ausreichend vitalen Pflanzen (Boniturnote 5, 7 oder 9) je Monat im Verhältnis zur Gesamtvitalität (schwarze Balken)

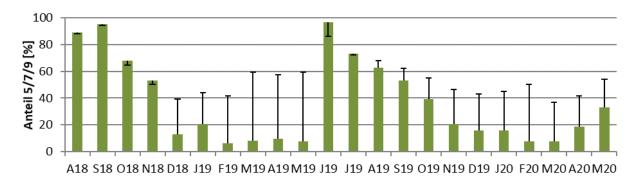
Abbildung 53: Entwicklung der Vitalität von *Chrysogonum virginianum* im Zeitraum August 2018 bis Mai 2020 als Anteil der ausreichend vitalen Pflanzen (Boniturnote 5, 7 oder 9) je Monat im Verhältnis zur Gesamtvitalität (schwarze Balken)

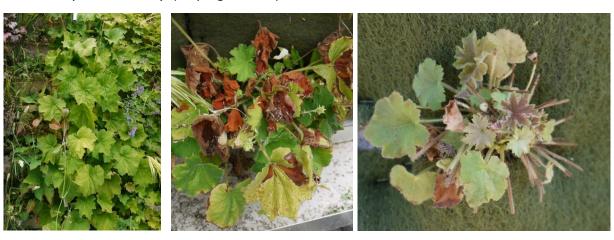
Abbildung 79: Heuchera Hybride 'Chantilly' im Sommer (Juli 2019)

Abbildung 80: Bei starker zu Verbrennungen kommen (August 2019)

Auch die Heuchera-Sorte 'Chantilly' erwies sich als äußerst vital und widerstandsfähig mit geringen Ausfallquoten, die allerdings im dritten Versuchsjahr im Vliessystem etwas höher lagen. Im Vliessystem hat ihre Wüchsigkeit 2019 und 2020 im Vergleich zu 2018 noch einmal deutlich zugenommen. Vom gefürchteten Dickmaulrüssler-Befall ist die Versuchsanlage bisher verschont geblieben. Insgesamt wächst 'Chantilly' deutlich stärker als 'Amethyst Myst', die ohnehin schon sehr hellen Blätter sind aber auch anfälliger für Verfärbungen jeglicher Art (rot durch Sonnenbrand, braun durch Trockenheit, blass durch Nährstoffmangel). Diese Verfärbungen können allerdings im Herbst eine eher interessant-ansprechende Optik ausbilden, obwohl sie ursprünglich auf Schädigungen zurückzuführen sind. Eine Düngergabe wirkte sich bei der Heuchera-Sorte 'Chantilly' sehr deutlich auf die Pflanzengröße aus. Der Neuaustrieb erfolgt etwas später als bei 'Amethyst Myst'. Auf Bewässerungsengpässe reagierte 'Chantilly' allerdings ebenfalls relativ unempfindlich.

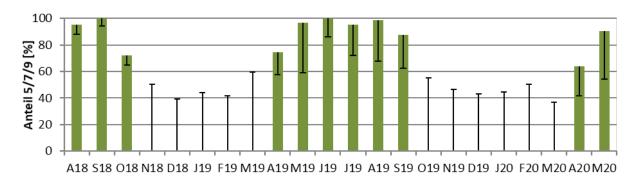
Abbildung 89: Entwicklung der Vitalität von *Hosta lancifolia* im Zeitraum August 2018 bis Mai 2020 als Anteil der ausreichend vitalen Pflanzen (Boniturnote 5, 7 oder 9) je Monat im Verhältnis zur Gesamtvitalität (schwarze Balken)

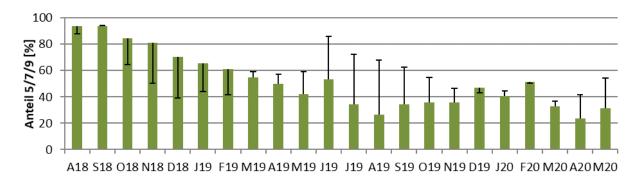
Abbildung 103: : Entwicklung der Vitalität von *Sesleria heufleriana* im Zeitraum August 2018 bis Mai 2020 als Anteil der ausreichend vitalen Pflanzen (Boniturnote 5, 7 oder 9) je Monat im Verhältnis zur Gesamtvitalität (schwarze Balken)

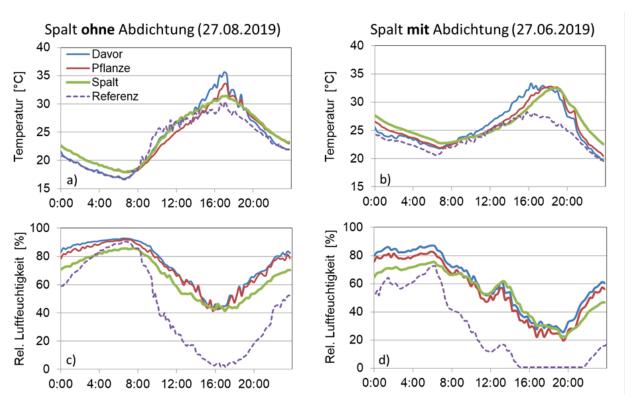
Abbildung 116: Tagesverläufe von Temperatur und relativer Luftfeuchtigkeit mit (rechts, 27.06.2019) und ohne Abdichtung (links, 27.08.2019) sowohl vor und in der Begrünung als auch im Zwischenspalt und an einem von der Fassade nicht beeinflussten Referenzpunkt

Neben den Tagesmittelwerten kann auch die Temperatur- und Feuchteentwicklung innerhalb eines Tages von Bedeutung sein. Da der Zwischenspalt im Winter für Erdwärmeuntersuchungen abgedichtet wurde (vgl. Kapitel 3.4.), kam die Frage auf, wie sich eine solche Abdichtung im Sommer auswirken würde. Da die Messungen mit und ohne Spaltabdichtung nicht gleichzeitig durchgeführt werden konnten, wurde eine Vorauswahl an Tagen getroffen, an denen eine vergleichbar hohe solare Einstrahlung vorherrschte, um eine möglichst hohe Vergleichbarkeit zu gewährleisten. Ohne Abdichtung verlief die Temperatur im Luftspalt über den Tag parallel zur Begrünungsebene. Mit Abdichtung kam es zu einem zeitlichen Versatz. Dies ist vermutlich auf die Entkopplung der Luftpakete zurückzuführen, welche die Erwärmung und Abkühlung im Luftspalt relativ zum Außenbereich verlangsamt. Die relative Luftfeuchtigkeit erreichte ohne Abdichtung niedrigere Werte als in der Begrünungsebene. Mit Abdichtung war die relative Luftfeuchtigkeit leicht erhöht, was möglicherweise auf eine weniger gute Durchlüftung und einen damit einhergehenden schwächer ausgeprägten Austausch von wassergesättigten Luftpaketen zurückzuführen ist.

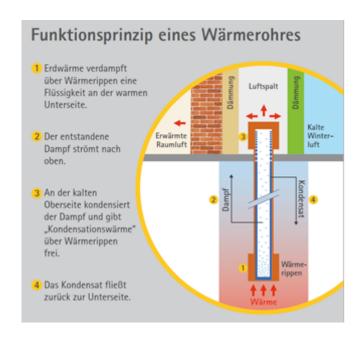
Abbildung 121: Vereinfachte Darstellung des passiven Erdwärmetransports durch Verdampfung und Kondensation innerhalb eines Wärmerohrs im Fassadenaufbau (links) und oberes Ende (etwa 1m von insgesamt 5m) einer im Innenraum des Klimahaus West eingebauten Heatpipe (rechts, Bildquelle: ZAE Bayern)

Die Erdwärmerohre sind am Klimahaus West verbaut. Für den Versuch wurden die Fassadenprüfstände nachgerüstet. U-Schienen wurden am Rahmengestell befestigt, sodass der Zwischenspalt zwischen Gebäude und Begrünung mit Styrodur-Dämmmaterial abgedichtet werden konnte. Dabei wurden auch die beiden Fassadenhälften abgetrennt, sodass auf der linken Seite ein geschlossener Luftraum mit passiver Erdwärmenutzung und auf der rechten Seite ein entsprechender Luftraum ohne Erdwärmenutzung entstand. Als Begrünungssystem wurde im Winter 2018/19 das flächige Vlies-System in zwei Abständen untersucht. Zu Versuchsbeginn befanden sich alle Pflanzen in einem vergleichbaren Entwicklungsstand. Im Winter 2019/20 wurde das regalförmige Rinnen-System in drei Abständen eingesetzt und anschließend noch der zuvor vernachlässigte minimale Abstand beim Vliessystem. Das Funktionsprinzip der verwendeten Wärmerohre ("Heatpipes") ist in Abbildung 121 vereinfacht dargestellt.

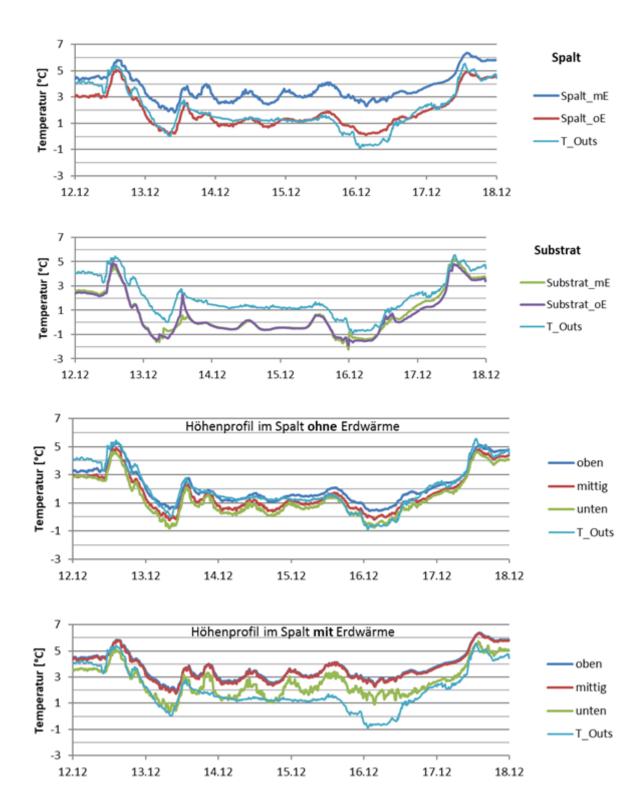
Abbildung 122: Temperaturverläufe während des Frostereignisses vom 12.bis zum 17.12.2018 (Abstand: 25cm) in Zwischenspalt und Substrat, jeweils mit und ohne Erdwärme, sowie als Höhenprofil im Spalt ohne und mit Erdwärme unter Verwendung des Vliessystems, T\_Outs beschreibt die Außentemperatur als Referenz

Abbildung 122 bezieht sich auf ein Frostereignis vom 12.12.18 bis zum 17.12.18 bei einem Rahmengestellabstand von 25cm. Im Spalt mit Wärmerohren werden deutlich höhere Temperaturen gemessen (bis zu 2K). Im Substrat, sozusagen auf der anderen Seite des Begrünungssystems, ist diese Erwärmung allerdings nicht mehr eindeutig messbar. Das Höhenprofil im Spalt ohne Erdwärme ist relativ gleichmäßig verteilt. Oben ist es am wärmsten, auf mittlerer Höhe etwa kühler und unten am kühlsten, mit einem Unterschied von jeweils ungefähr 0,5K. Anders sieht es im Spalt mit Erdwärme aus. Hier liegen die Temperaturen im oberen und mittleren Bereich gleichauf, während es unten etwa 1,5K kühler ist. Aber auch in diesem unteren Bereich ist die Erwärmung im Vergleich zum Spalt ohne Erdwärme deutlich erkennbar, wenn man die grünen Kurven in Bezug zur Außentemperatur (türkise Kurve) setzt. Bei einem größeren (30cm) und kleineren (20cm) Abstand wurden vergleichbare Ergebnisse erzielt.

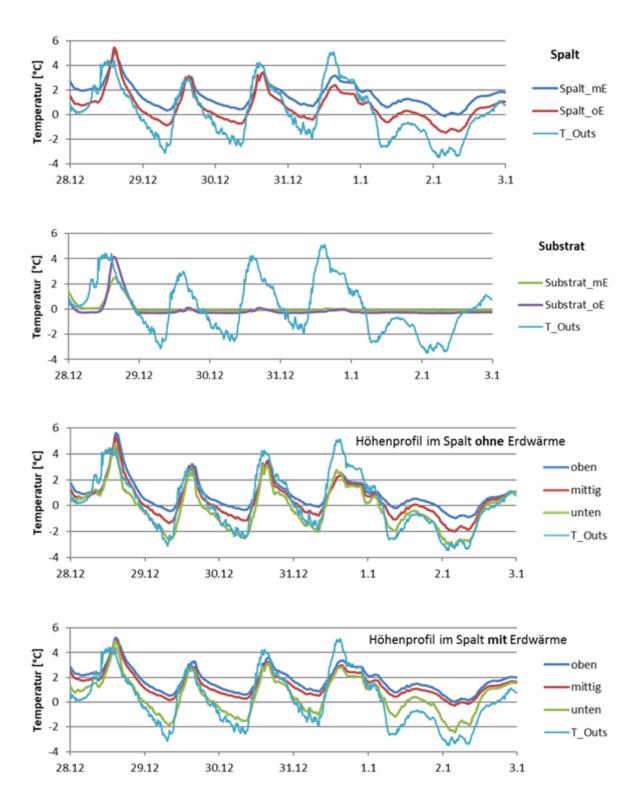
Abbildung 123: Temperaturverläufe während des Frostereignisses vom 28.12.2019 bis zum 02.01.2020 (Abstand: 30cm) in Zwischenspalt und Substrat, jeweils mit und ohne Erdwärme, sowie als Höhenprofil im Spalt ohne und mit Erdwärme unter Verwendung des Rinnensystems, T\_Outs beschreibt die Außentemperatur als Referenz

Abbildung 123 bezieht sich auf ein Frostereignis vom 28.12.19 bis zum 02.01.20 bei einem Rahmengestellabstand von 30cm. Im Spalt mit Wärmerohren werden deutlich höhere Temperaturen gemessen (bis zu 1,5K). Im Substrat, sozusagen auf der anderen Seite des Begrünungssystems, ist diese Erwärmung auch beim Rinnensystem nicht eindeutig messbar. Sobald die Außentemperatur unter 0°C fällt, fallen die Temperaturen im Substrat mit und ohne Erdwärme auf knapp unter den Gefrierpunkt und bleiben dabei, auch während wärmerer Tagestemperaturen, über längere Zeiträume auffällig konstant. Dies wurde auch in den Abständen 20 und 25cm beobachtet. Das Höhenprofil im Spalt ohne Erdwärme ist relativ gleichmäßig verteilt. Oben ist es am wärmsten, auf mittlerer Höhe etwa kühler und unten am kühlsten, mit einem nächtlichen Unterschied von jeweils ungefähr 1K, welcher tagsüber stark zusammenschmilzt. Etwas anders sieht es im Spalt mit Erdwärme aus. Hier liegen die Temperaturen im oberen und mittleren Bereich näher beieinander, während es unten bis zu 2K kühler ist. Aber auch in diesem unteren Bereich ist die Erwärmung im Vergleich zum Spalt ohne Erdwärme deutlich erkennbar, wenn man jeweils die grünen Kurven in Bezug zur türkisen Kurve setzt, welche die Außentemperatur anzeigt.

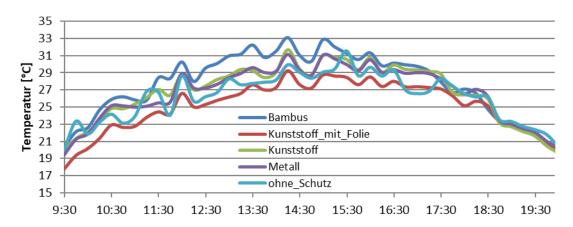
Abbildung 130: Temperatur-Tagesverlauf unter Verwendung der vier Strahlungsschutz-Prototypen am 21.04.2019 zwischen 09:30 und 20:00 Uhr

Die vier Prototypen wurden eine Woche lang getestet und hinsichtlich ihrer Wirksamkeit bewertet. Während nachts kaum Temperaturunterschiede zwischen den Sensoren gemessen wurden, gab es tagsüber je nach getesteter Strahlungsschutzhülse ein unterschiedliches Ergebnis. Die höchsten Temperaturen wurden in der Bambusrohrhülse gemessen. Die Kunststoffhülse und die Metallhülse lagen etwas darunter und in etwa gleich auf. Die mit Spiegelfolie beklebte Kunststoffhülse führte als einzige zu Temperaturen, die niedriger lagen als diejenigen, die ohne jegliche Hülse gemessen wurden (Abbildung 130).

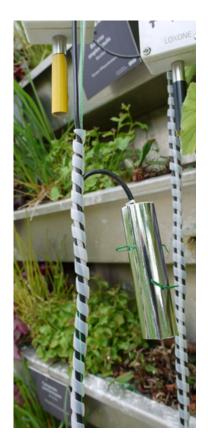
Abbildung 131: Strahlungsschutzhülse

Erstaunlicherweise hat die "natürliche" Bambushülse trotz porigem Material zu den höchsten Temperaturen geführt und kann somit nicht empfohlen werden. Ebenfalls überraschend war die Tatsache, dass es zwischen Kunststoff und Metall kaum einen Unterschied gab. Metall kann sich zwar leichter erwärmen, möglicherweise haben aber auch die spiegelnden Eigenschaften des Stahls einen Teil der Einstrahlung zurückgeworfen. Die ähnlichen Ergebnisse von Kunststoff und Metall sprechen zudem für die Grundkonstruktion, bei der Wert darauf gelegt wurde, dass der Sensor in jedem Fall vom Hülsenmaterial isoliert messen kann.

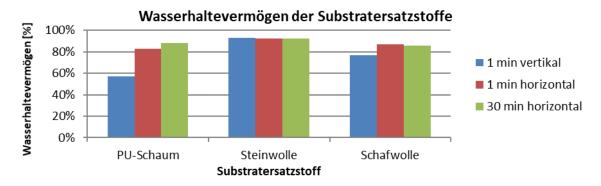
Abbildung 135: Die Substratersatzstoffe sollten trotz der unterschiedlichen Lamellenstellungen eine ausreichende Wasserspeicherung bei gleichmäßiger Verteilung gewährleisten. Vor allem beim PU-Schaum fiel in Wasserhalteversuchen über verschiedene Zeitintervalle auf, dass seine Speicherfähigkeit richtungsabhängig ist. Es gilt also abzuwägen, in welchem Winkel der PU-Schaum verlegt wird.

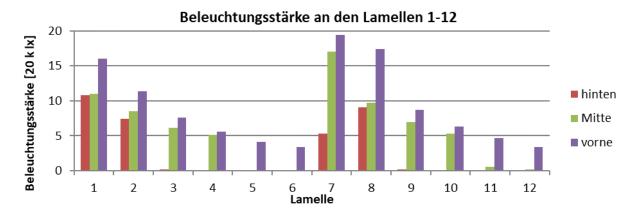
Abbildung 136: Lichtverfügbarkeit in den einzelnen Lamellen (1-6 = linkes System von oben nach unten, 7-12 = rechtes System von oben nach unten); es ist deutlich zu erkennen, dass nur in den obersten Lamellen auch die hinteren Bereiche mit ausreichend Licht versorgt werden (rote Balken); insgesamt nimmt die Lichtverfügbarkeit von oben nach unten deutlich ab, was es bei einer Pflanzplanung zu berücksichtigen gilt.
